# Wieża kościoła p.w. Podwyższenia Krzyża Świętego w Rościszawicach: remont poszycia i pokrycia - na nowo odkrywana historia.

Dzięki Bogu, wsparciu finansowym Gminy Oborniki Śląskie oraz Województwa Dolnośląskiego kończymy kolejny etap remontu: renowacja i rekonstrukcja pokrycia wieży.

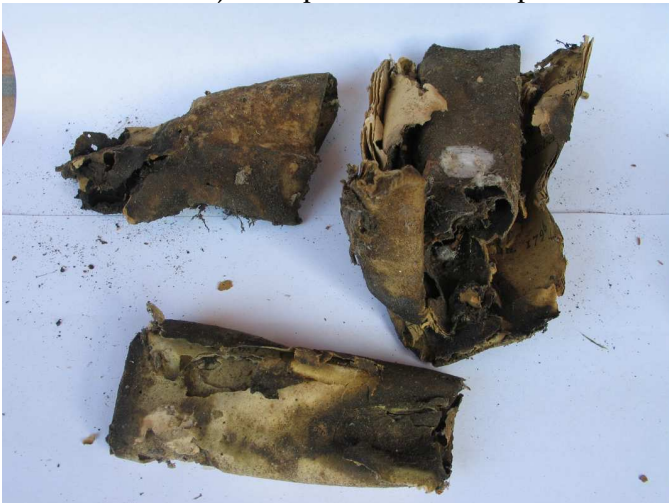
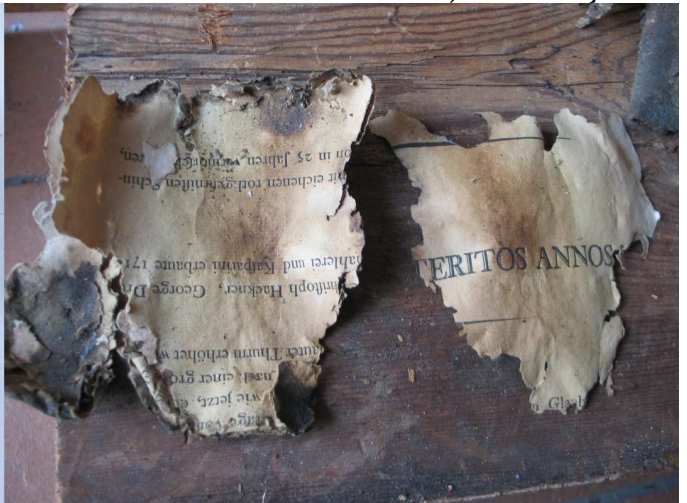
1. Renowacja: krzyża, chorągiewki - wiatrowskazu i dwóch kul górnej i dolnej. Górna kula była w kilku miejscach przestrzelona – spowodowało to zniszczenia dokumentów w niej znajdujących:

Prawy górny „zwitek” – w rozwinięciu po prawej stronie jest drukowaną kroniką. Pozostałe dwa są na tyle zniszczone, że bez ryzyka unicestwienia nie można ich podejrzeć. Próbowałem – niestety bez efektu - zainteresować nimi: Archiwum Państwowe we Wrocławiu, Ossolineum, UW, ...więc czekają na decyzję Dolnośląskiego Wojewódzkiego Konserwatora Zabytków.

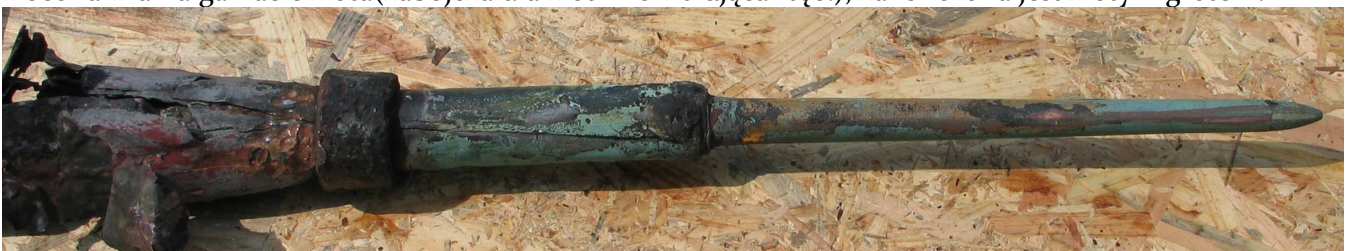
Dużym wyzwaniem była renowacja krzyża, jednocześnie pełniącego rolę masztu instalacji odgromowej. Górne ramię krzyża zniszczone było przez korozję atmosferyczną i elektrolityczną (miedziana iglica i tuleja ją mocująca w połączeniu z żelazem). Iglica górnego ramienia pierwotnie złożona w amalgamacie złota(zabójcza dla złotników trująca rtęć!), zakończona jest złotym grotem:

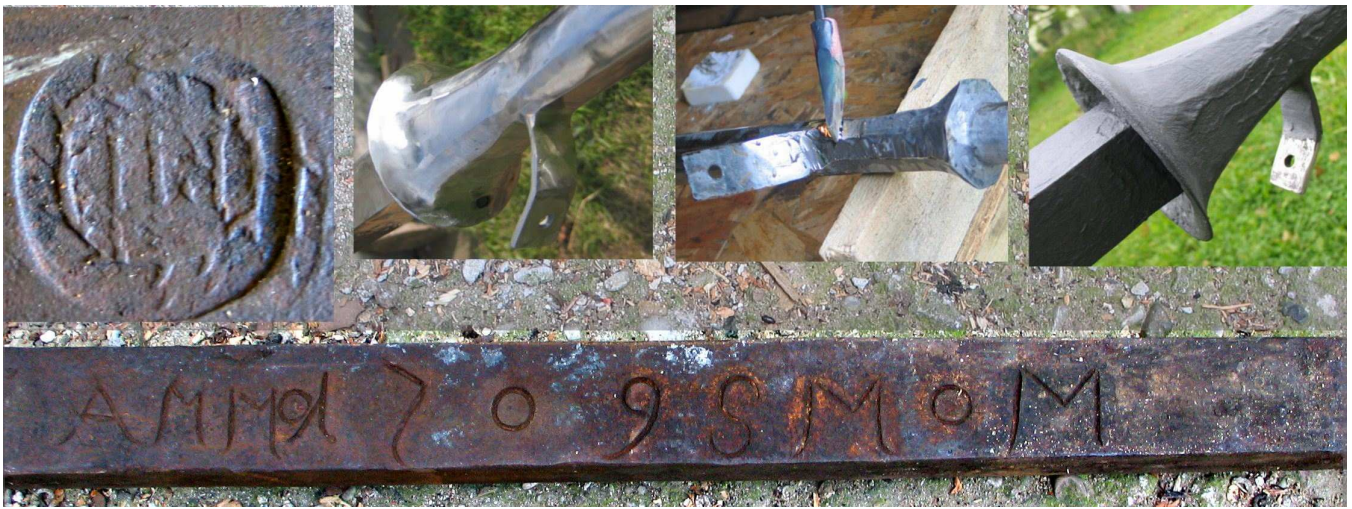
Ponadto zdjęcie przedstawia UKRYTE W GNIEŹDZIE „KRÓLA”: napisy (inicjały kowala?) zawierające także datę wykonania - „1709” oraz „sygnaturę” kuźni – kowala: **prawdopodobnie litery „IW” otoczone koroną cierniową.** Po trzystu latach koresponduje to z wezwaniem naszego kościoła.

Poniżej etapy renowacji osi chorągiewki i jednocześnie trzpienia umocowanego w dębowym „królu”. Celem renowacji było takie zabezpieczenie tego elementu, aby nie dopuścić do wystąpienia korozji elektrolitycznej, która mogłaby niszczyć niżej położone miedziane: kule, tuleje i pokrycie kopuł wieży: piaskowanie, polerowanie, ręczne cynowanie (niestety nie ma już w Polsce cynowni ogniowych, a cynowanie galwaniczne dałoby zbyt cienką warstwę), trzykrotne malowanie farbą antykorozyjną (olej lniany z miką żelazną). Zdjęcia pokazują też uchwyty (ocynowane) do umocowania miedzianego drutu instalacji odgromowej – pierwotnie drut instalacji odgromowej owinięty był wokół osi chorągiewki.

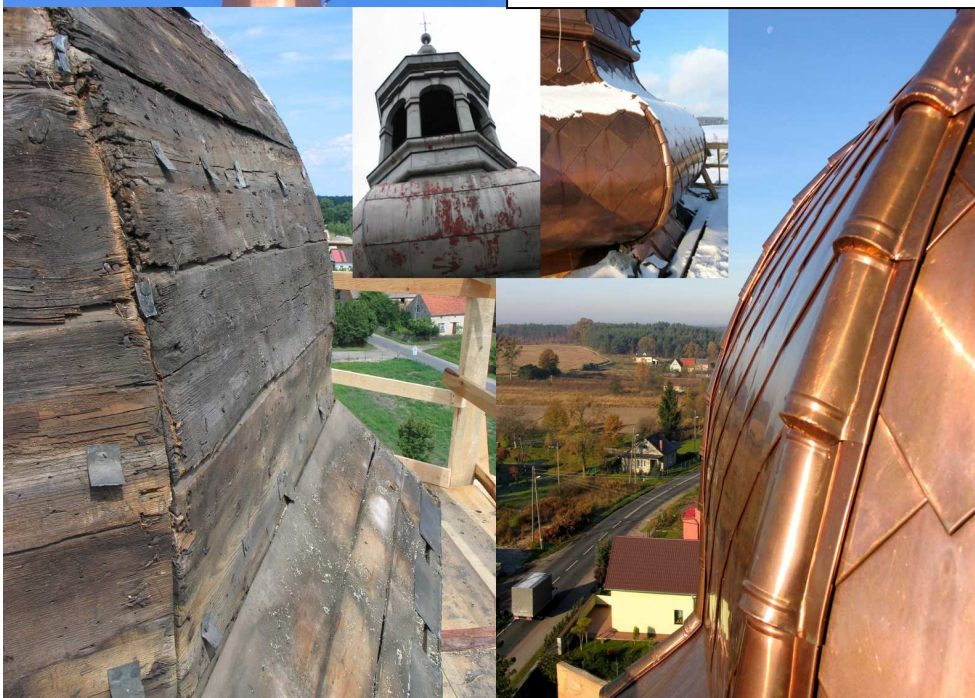
Po lewej efekt końcowy: Wstawka - dolna kopuła „cebula” płytki karo 30 x 30 cm i miedziane gąsiorki. Starych (300 lat) modrzewiowych desek górnej kopuły nie udało się uratować. Szkoda, bo każda była robiona ręcznie (topór, ciosło?) i przybijana ręcznie wykonanymi przez kowala żelaznymi ćwiekami.
