# Wieża kościoła p.w. Podwyższenia Krzyża Świętego w Rościszawicach: remont poszycia i pokrycia - na nowo odkrywana historia.

Dzięki Bogu, wsparciu finansowym Gminy Oborniki Śląskie oraz Województwa Dolnośląskiego kończymy kolejny etap remontu: renowacja i rekonstrukcja pokrycia wieży.

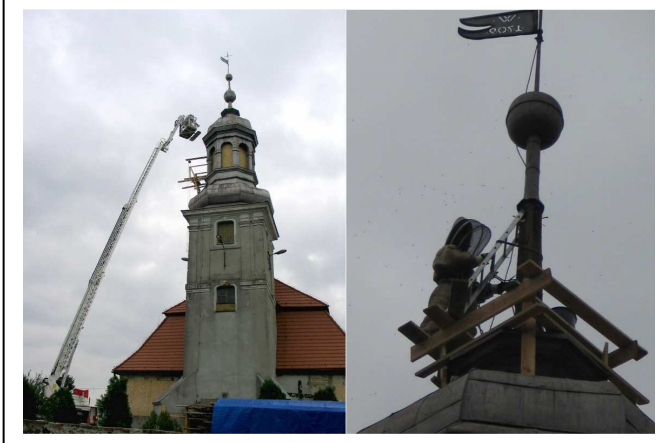
Zaczął się na początku sierpnia od nieoczekiwanej przeszkody – dzikie pszczoły w dolnej kuli. Działania PSP JRG w Trzebnicy skończyły się na rozwinięciu nowej drabiny – zabrakło kilku metrów (dziękujemy za próbę pomocy). Dopiero całodzienna praca wykonawcy ubranego w pożyczony od OSP Uraz kombinezon (dziękujemy) zakończyły się powodzeniem – całkowitym rozebraniem zniszczonej przez czas dolnej kuli (deski obite cynkową blachą). Umożliwiło to podjęcie kolejnych działań:
